Coop på Grorud

Coop Grorud

Prosjekttype: Utvidelse frys- og kjølelager og nytt inngangsparti

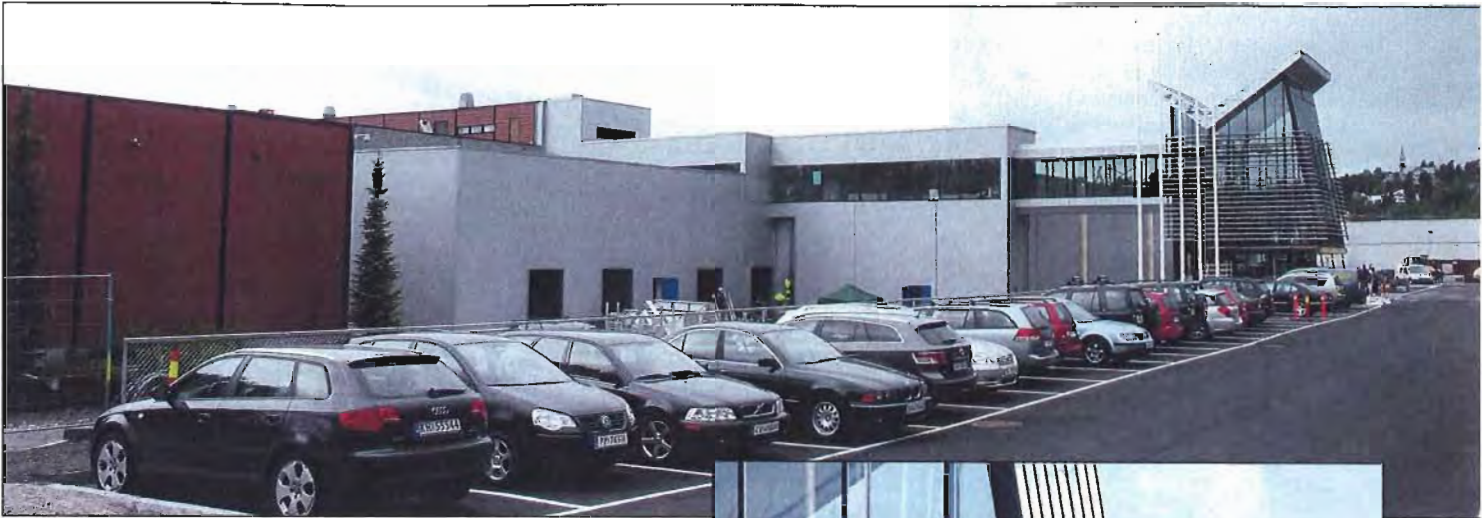
De nye 3.000 kvm i kjøle- og fryselageret ses som sølv metallic i fasadene. Størrelsen ut i fra behov i kombinasjon med funksjonelle krav på innsiden har bestemt mye av utformingen. Under: To tårn, med hvert sitt formål. Inngangstårnet på Coop mot tårnet på Grorud kirke.

Takservice AS leverte alle inner- og yttervegger på kjøll- og fryserom, foruten å montere alt av blikenslagerarbeid og veggbekledning på fasader. Et sandwichelement fra Fresvik er valgt. Betongveggen inn mot det gamle bygget og alle søyler helt opp til taket er kledd inn med det samme materialet. Brannskilleveggen er også kledd, men her er det en hvit overflate, ikke sølv metallic som ytterhuden har.

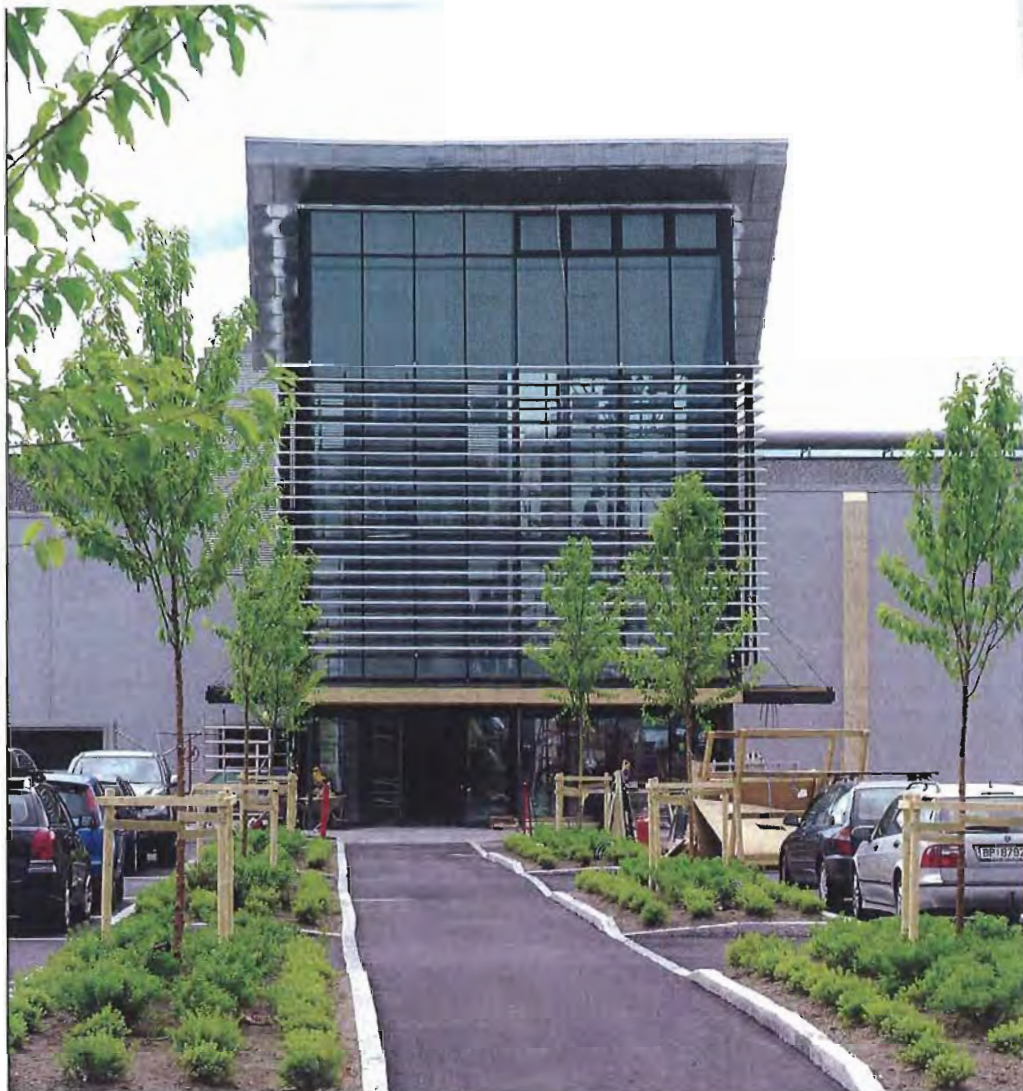
De innpå 700 ansatte får et fantastisk nytt inngangsparti, som bidro til å skille vare- og persontrafikken i området.

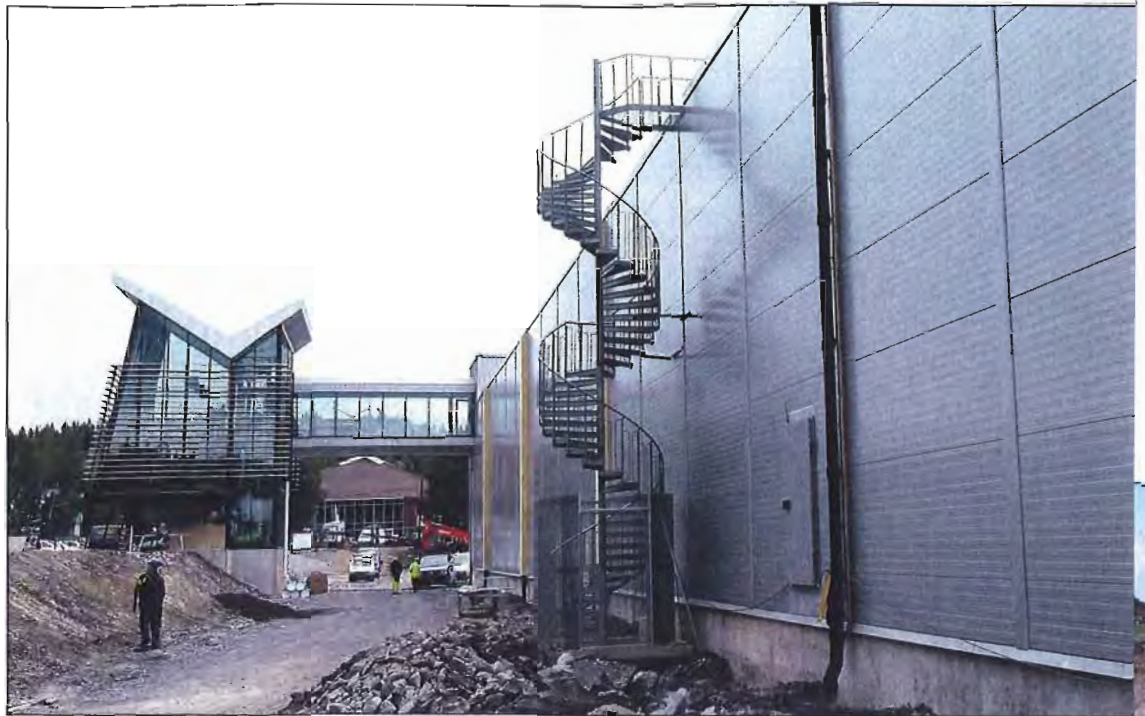
Fasadeveggen med rømningstrapp ned fra taket, der kontorarealene har direkte utgang fra.
